Etival – VC408 – Champfleur

Chemiré - Louplande – VC5 – VC14 – VC407

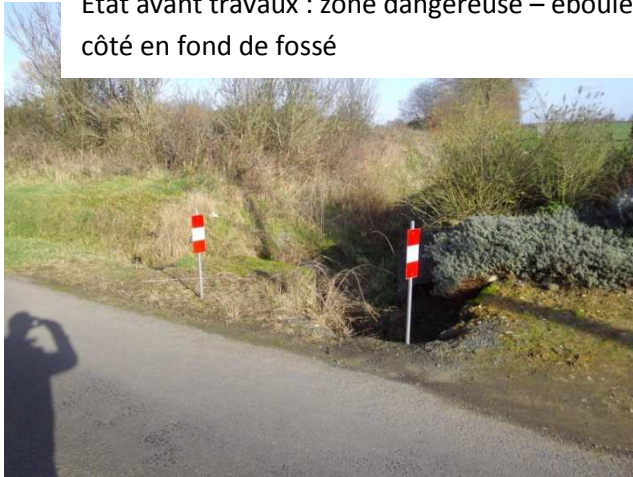
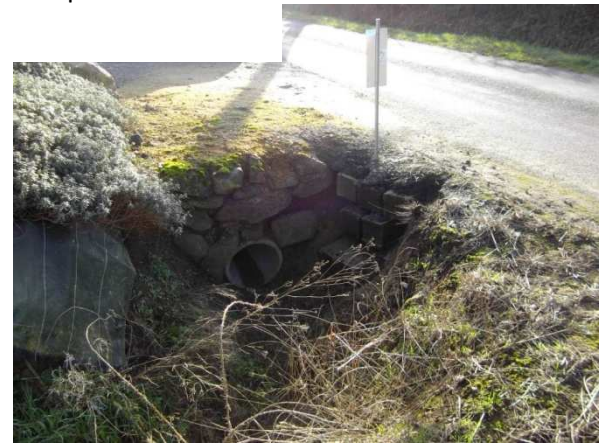
Etat avant travaux : zone dangereuse – éboulement d'une partie du bas-côté en fond de fossé

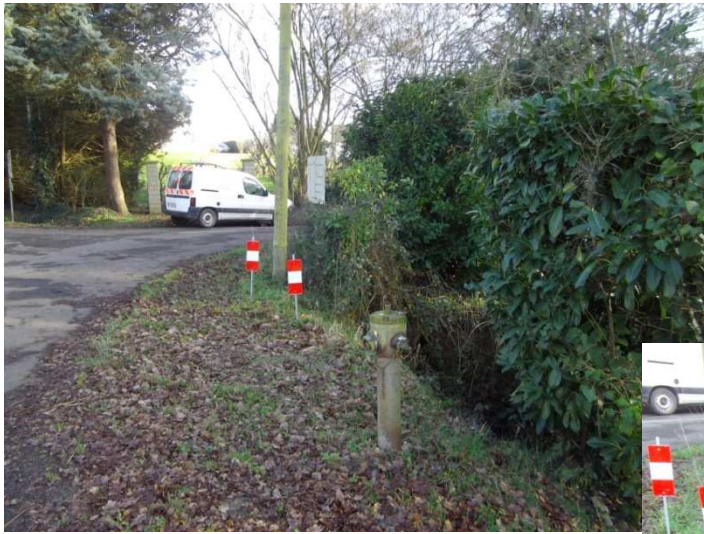
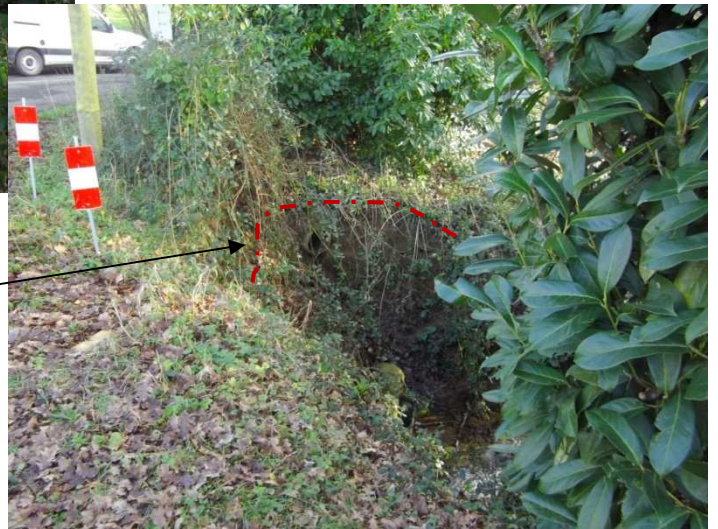
Zone d'éboulement

Ouvrage situé dans une intersection.
L'écoulement de l'eau sur le remblai des
culées du pont a entraîné un éboulement
de terrain dangereux pour la chaussée
mitoyenne et ses usagers
